ATLAS CARTOGRAPHIQUE

Etude hydraulique et hydromorphologique & définition du schéma d'aménagement des bassins versants de la Giscle, du Béliou et du Bourrian
Phases 1 et 2 : Etat des lieux et diagnostic morphologique

Communauté de Communes du Golfe de Saint Tropez

Juillet 2016

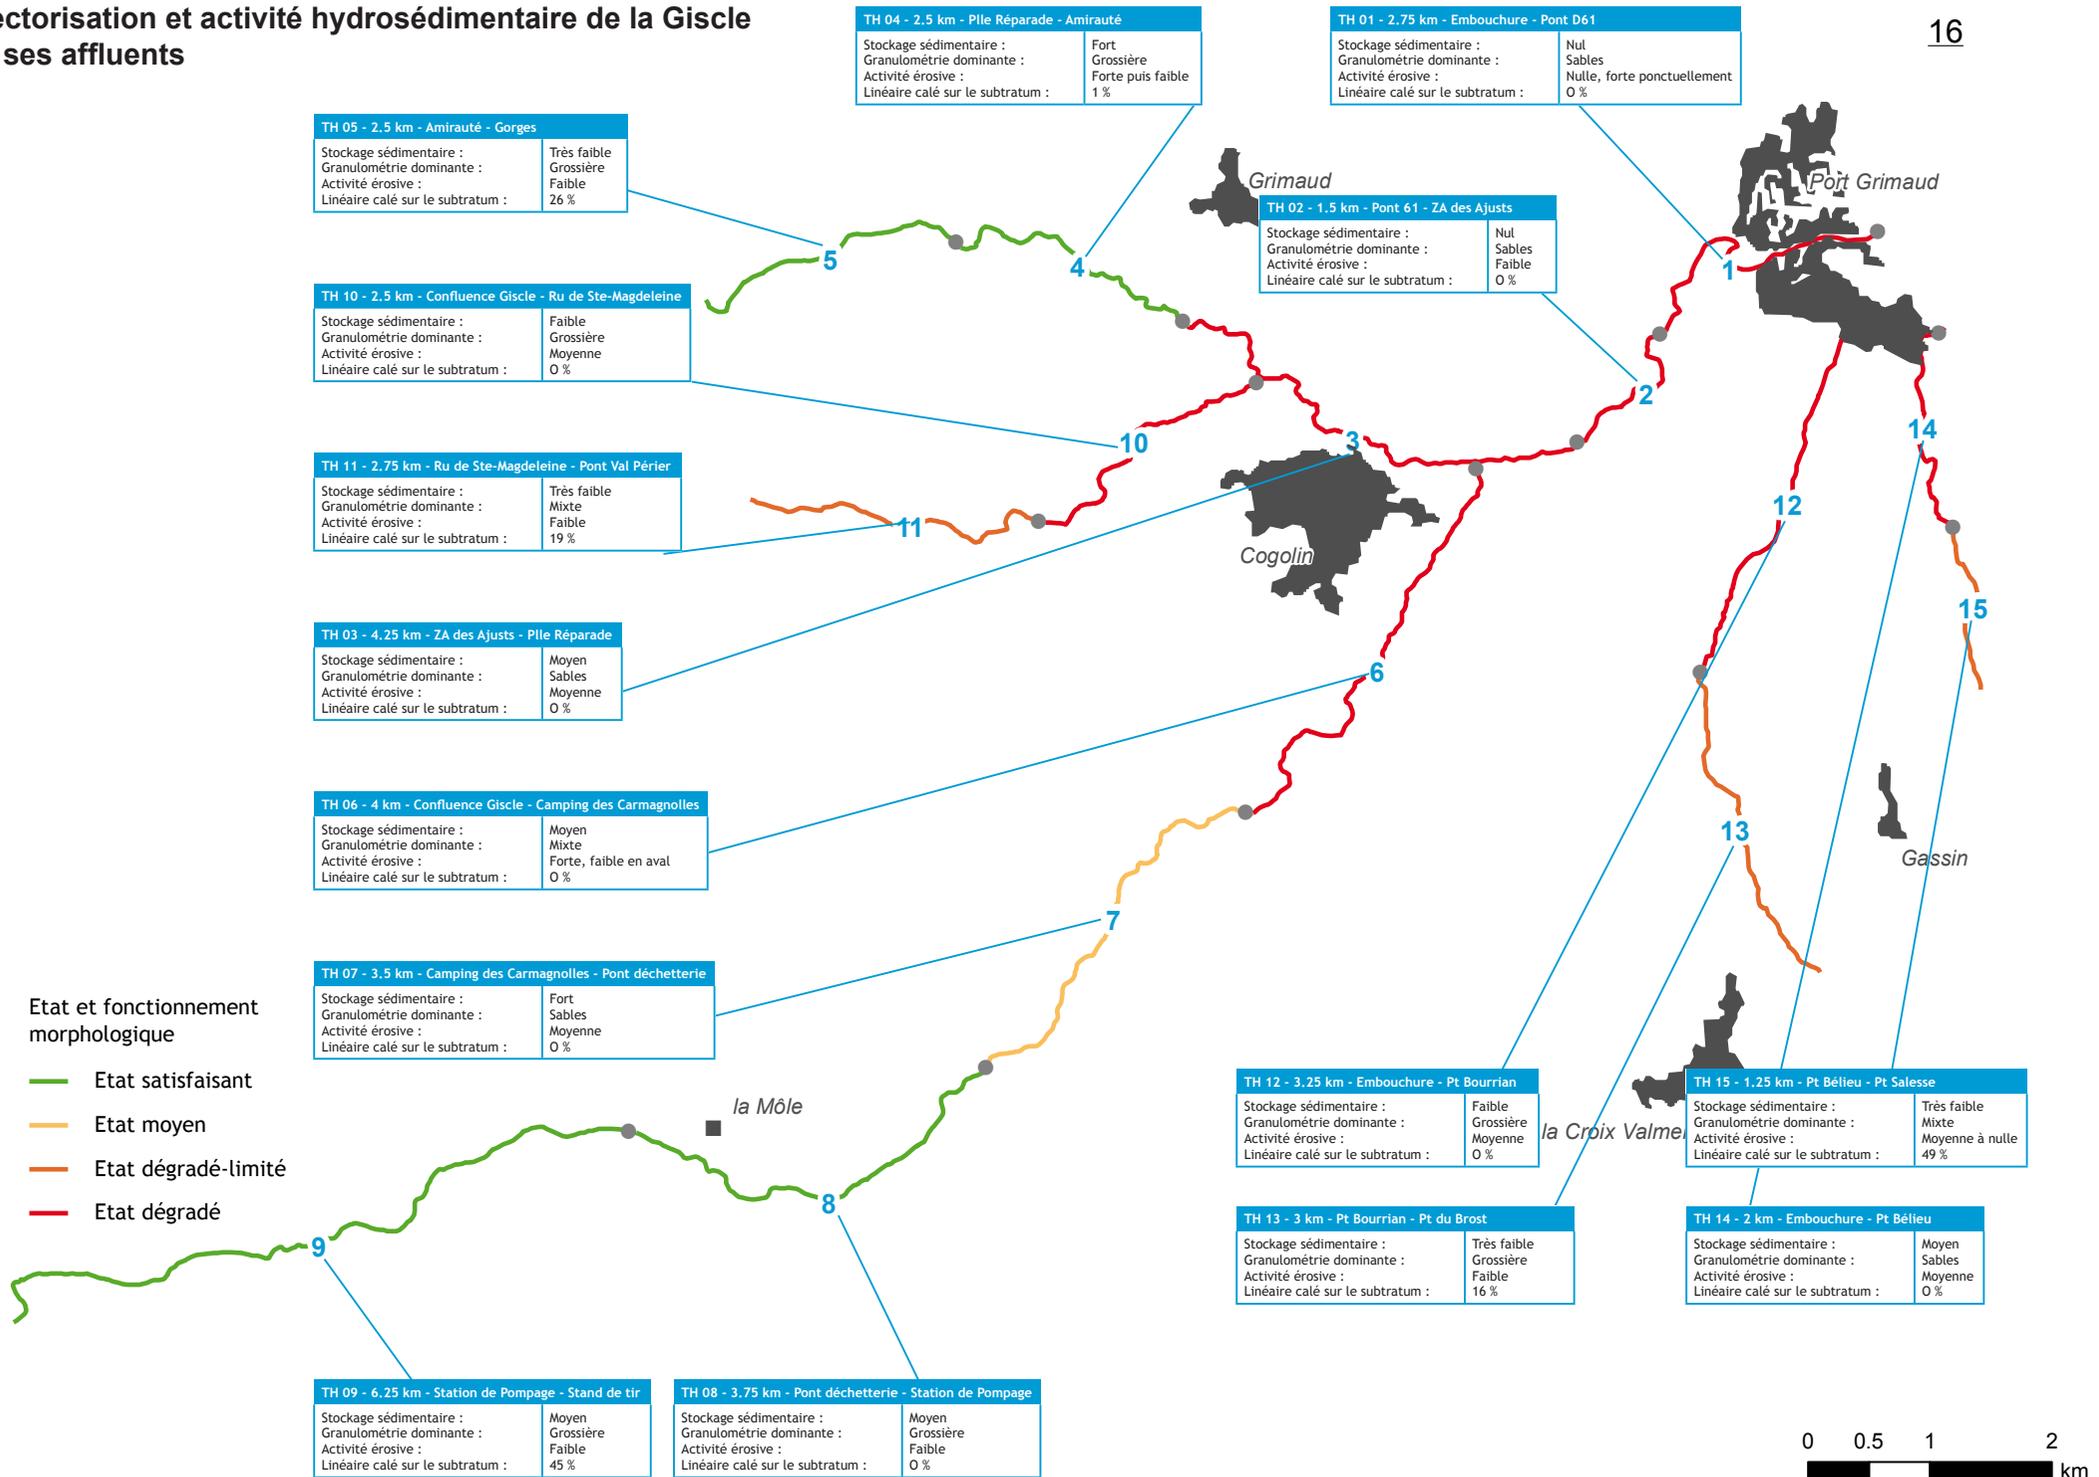
Sectorisation et activité hydrosédimentaire de la Giscle et ses affluents

TH 05 - 2.5 km - Amiratuté - Gorges

Stockage sédimentaire :	Très faible
Granulométrie dominante :	Grossière
Activité érosive :	Faible
Linéaire calé sur le substratum :	26 %

TH 04 - 2.5 km - Pile Réparade - Amiratuté

Stockage sédimentaire :	Fort
Granulométrie dominante :	Grossière
Activité érosive :	Forte puis faible
Linéaire calé sur le substratum :	1 %

TH 01 - 2.75 km - Embouchure - Pont D61

Stockage sédimentaire :	Nul
Granulométrie dominante :	Sables
Activité érosive :	Nulle, forte ponctuellement
Linéaire calé sur le substratum :	0 %

TH 10 - 2.5 km - Confluence Giscle - Ru de Ste-Magdeleine

Stockage sédimentaire :	Faible
Granulométrie dominante :	Grossière
Activité érosive :	Moyenne
Linéaire calé sur le substratum :	0 %

TH 02 - 1.5 km - Pont 61 - ZA des Ajusts

Stockage sédimentaire :	Nul
Granulométrie dominante :	Sables
Activité érosive :	Faible
Linéaire calé sur le substratum :	0 %

TH 11 - 2.75 km - Ru de Ste-Magdeleine - Pont Val Périer

Stockage sédimentaire :	Très faible
Granulométrie dominante :	Mixte
Activité érosive :	Faible
Linéaire calé sur le substratum :	19 %

TH 03 - 4.25 km - ZA des Ajusts - Pile Réparade

Stockage sédimentaire :	Moyen
Granulométrie dominante :	Sables
Activité érosive :	Moyenne
Linéaire calé sur le substratum :	0 %

TH 06 - 4 km - Confluence Giscle - Camping des Carmagnolles

Stockage sédimentaire :	Moyen
Granulométrie dominante :	Mixte
Activité érosive :	Forte, faible en aval
Linéaire calé sur le substratum :	0 %

TH 07 - 3.5 km - Camping des Carmagnolles - Pont déchetterie

Stockage sédimentaire :	Fort
Granulométrie dominante :	Sables
Activité érosive :	Moyenne
Linéaire calé sur le substratum :	0 %

TH 09 - 6.25 km - Station de Pompage - Stand de tir

Stockage sédimentaire :	Moyen
Granulométrie dominante :	Grossière
Activité érosive :	Faible
Linéaire calé sur le substratum :	45 %

TH 08 - 3.75 km - Pont déchetterie - Station de Pompage

Stockage sédimentaire :	Moyen
Granulométrie dominante :	Grossière
Activité érosive :	Faible
Linéaire calé sur le substratum :	0 %

TH 12 - 3.25 km - Embouchure - Pt Bourrian

TH 15 - 1.25 km - Pt Bélieu - Pt Salses

Stockage sédimentaire :	Très faible
Granulométrie dominante :	Mixte
Activité érosive :	Moyenne à nulle
Linéaire calé sur le substratum :	49 %

TH 13 - 3 km - Pt Bourrian - Pt du Brost

Stockage sédimentaire :	Très faible
Granulométrie dominante :	Grossière
Activité érosive :	Faible
Linéaire calé sur le substratum :	16 %

TH 14 - 2 km - Embouchure - Pt Bélieu

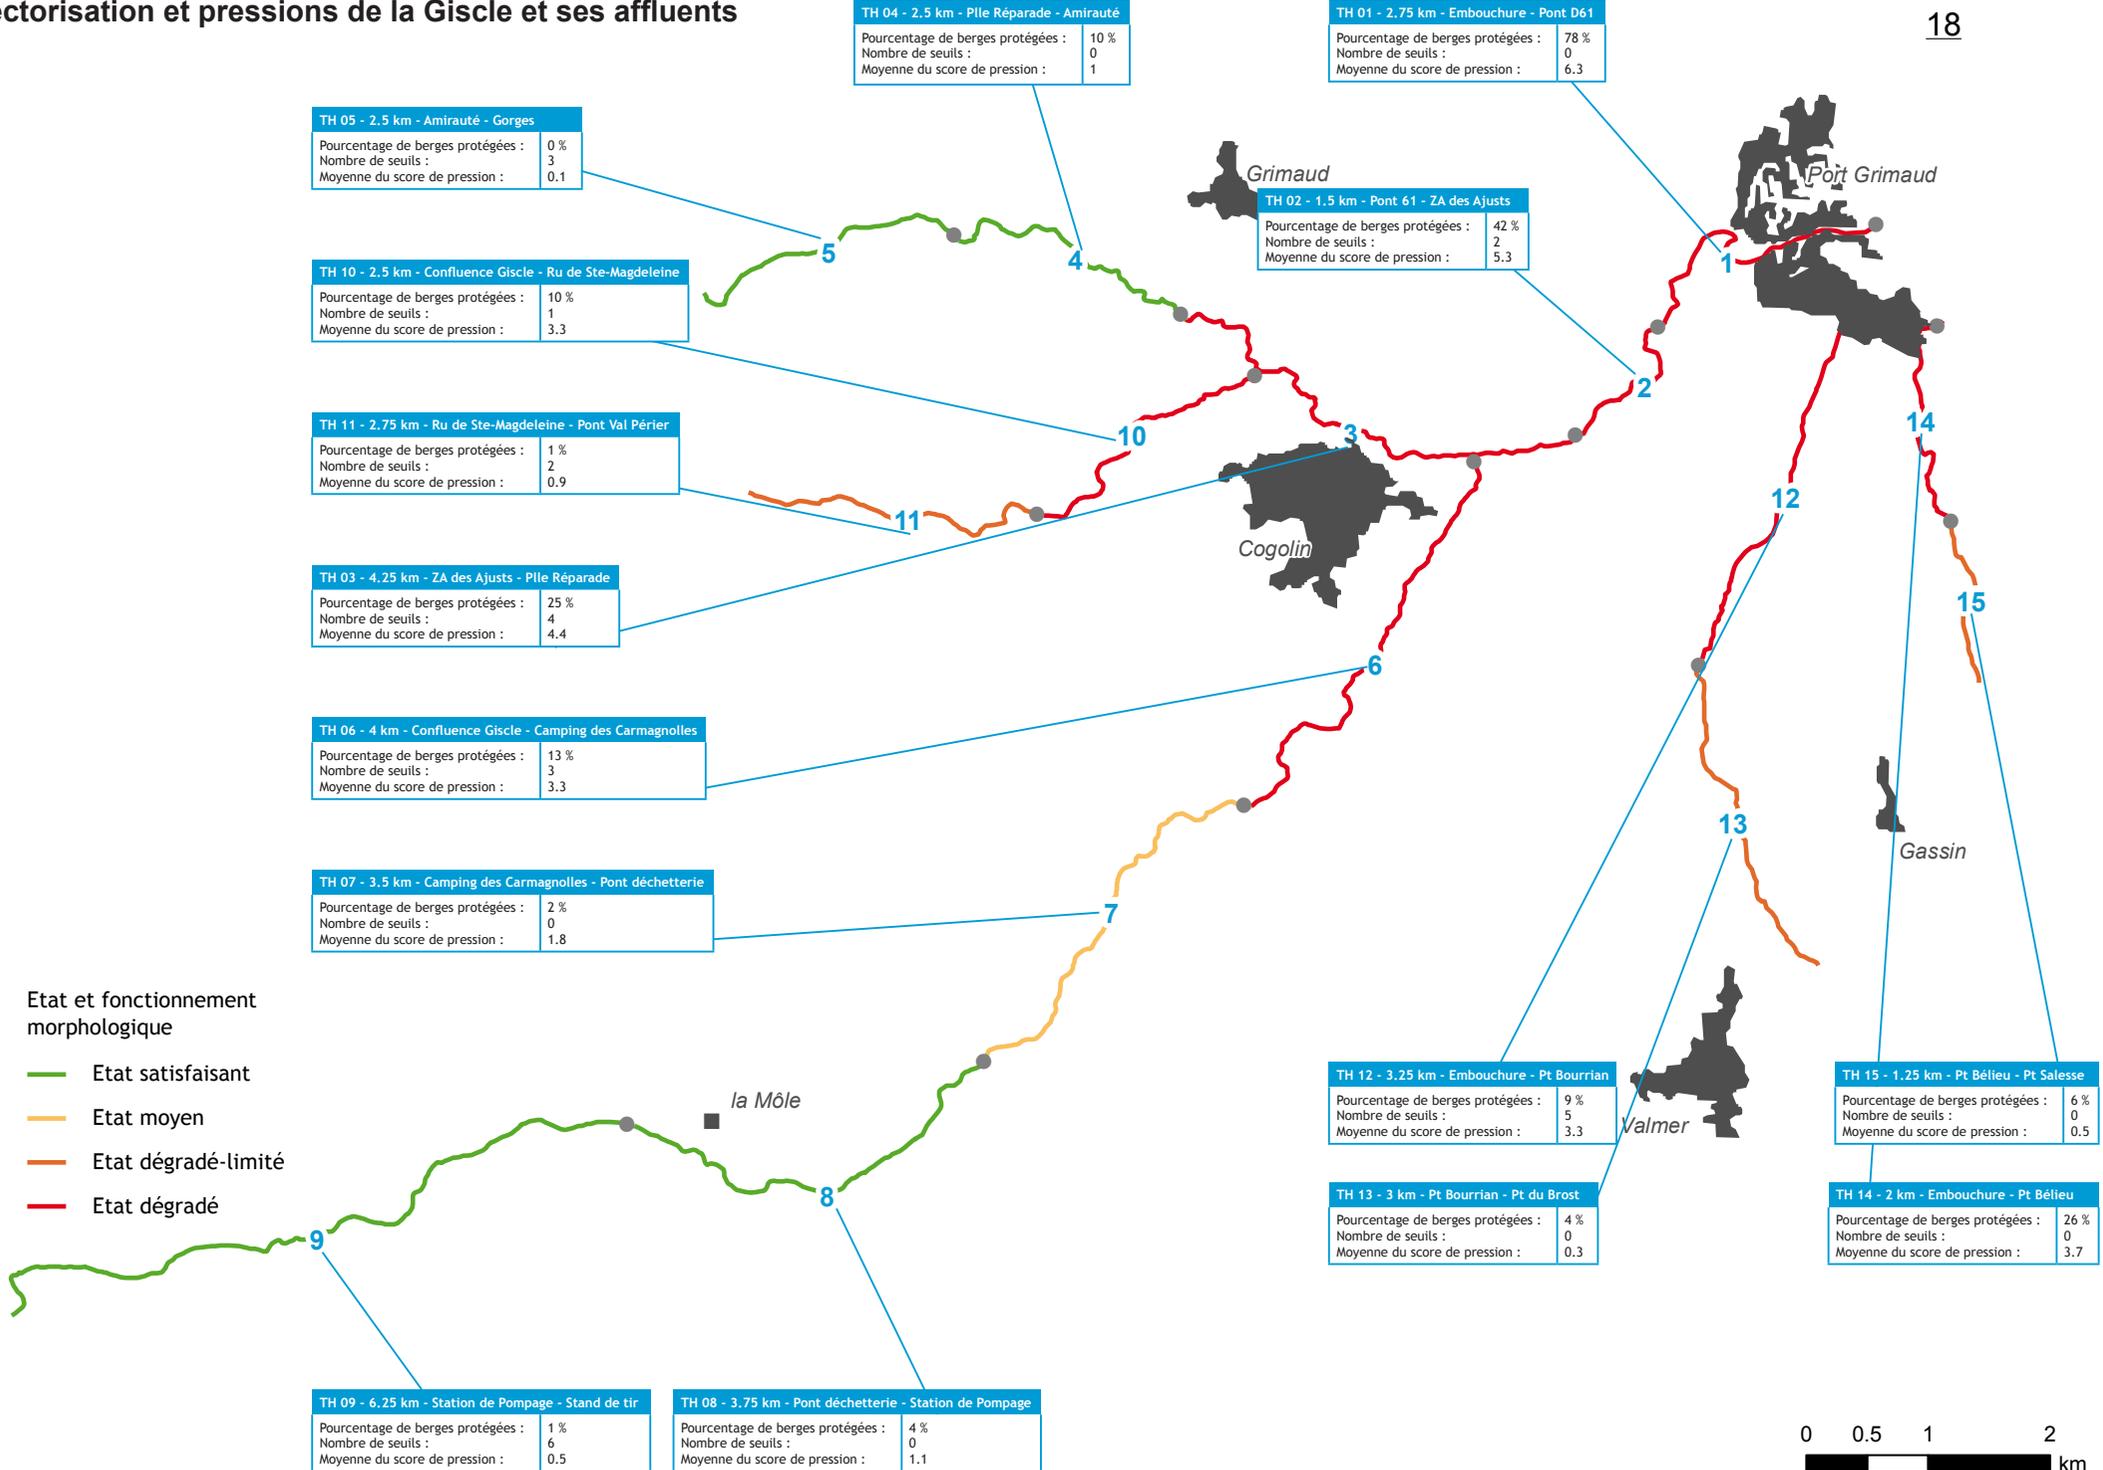
Sectorisation et pressions de la Giscle et ses affluents

TH 04 - 2.5 km - Pile Réparade - Amirauté

Pourcentage de berges protégées :	10 %
Nombre de seuils :	0
Moyenne du score de pression :	1

TH 01 - 2.75 km - Embouchure - Pont D61

Pourcentage de berges protégées :	78 %
Nombre de seuils :	0
Moyenne du score de pression :	6.3

TH 05 - 2.5 km - Amirauté - Gorges

Pourcentage de berges protégées :	0 %
Nombre de seuils :	3
Moyenne du score de pression :	0.1

TH 02 - 1.5 km - Pont 61 - ZA des Ajusts

Pourcentage de berges protégées :	42 %
Nombre de seuils :	2
Moyenne du score de pression :	5.3

TH 10 - 2.5 km - Confluence Giscle - Ru de Ste-Magdeleine

Pourcentage de berges protégées :	10 %
Nombre de seuils :	1
Moyenne du score de pression :	3.3

TH 11 - 2.75 km - Ru de Ste-Magdeleine - Pont Val Périer

Pourcentage de berges protégées :	1 %
Nombre de seuils :	2
Moyenne du score de pression :	0.9

TH 03 - 4.25 km - ZA des Ajusts - Pile Réparade

Pourcentage de berges protégées :	25 %
Nombre de seuils :	4
Moyenne du score de pression :	4.4

TH 06 - 4 km - Confluence Giscle - Camping des Carmagnolles

Pourcentage de berges protégées :	13 %
Nombre de seuils :	3
Moyenne du score de pression :	3.3

TH 07 - 3.5 km - Camping des Carmagnolles - Pont déchetterie

Pourcentage de berges protégées :	2 %
Nombre de seuils :	0
Moyenne du score de pression :	1.8

TH 12 - 3.25 km - Embouchure - Pt Bourrian

Pourcentage de berges protégées :	9 %
Nombre de seuils :	5
Moyenne du score de pression :	3.3

TH 15 - 1.25 km - Pt Bélieu - Pt Sables

Pourcentage de berges protégées :	6 %
Nombre de seuils :	0
Moyenne du score de pression :	0.5

TH 13 - 3 km - Pt Bourrian - Pt du Brost

Pourcentage de berges protégées :	4 %
Nombre de seuils :	0
Moyenne du score de pression :	0.3

TH 14 - 2 km - Embouchure - Pt Bélieu

Pourcentage de berges protégées :	26 %
Nombre de seuils :	0
Moyenne du score de pression :	3.7

TH 09 - 6.25 km - Station de Pompage - Stand de tir

Pourcentage de berges protégées :	1 %
Nombre de seuils :	6
Moyenne du score de pression :	0.5

TH 08 - 3.75 km - Pont déchetterie - Station de Pompage

Pourcentage de berges protégées :	4 %
Nombre de seuils :	0
Moyenne du score de pression :	1.1

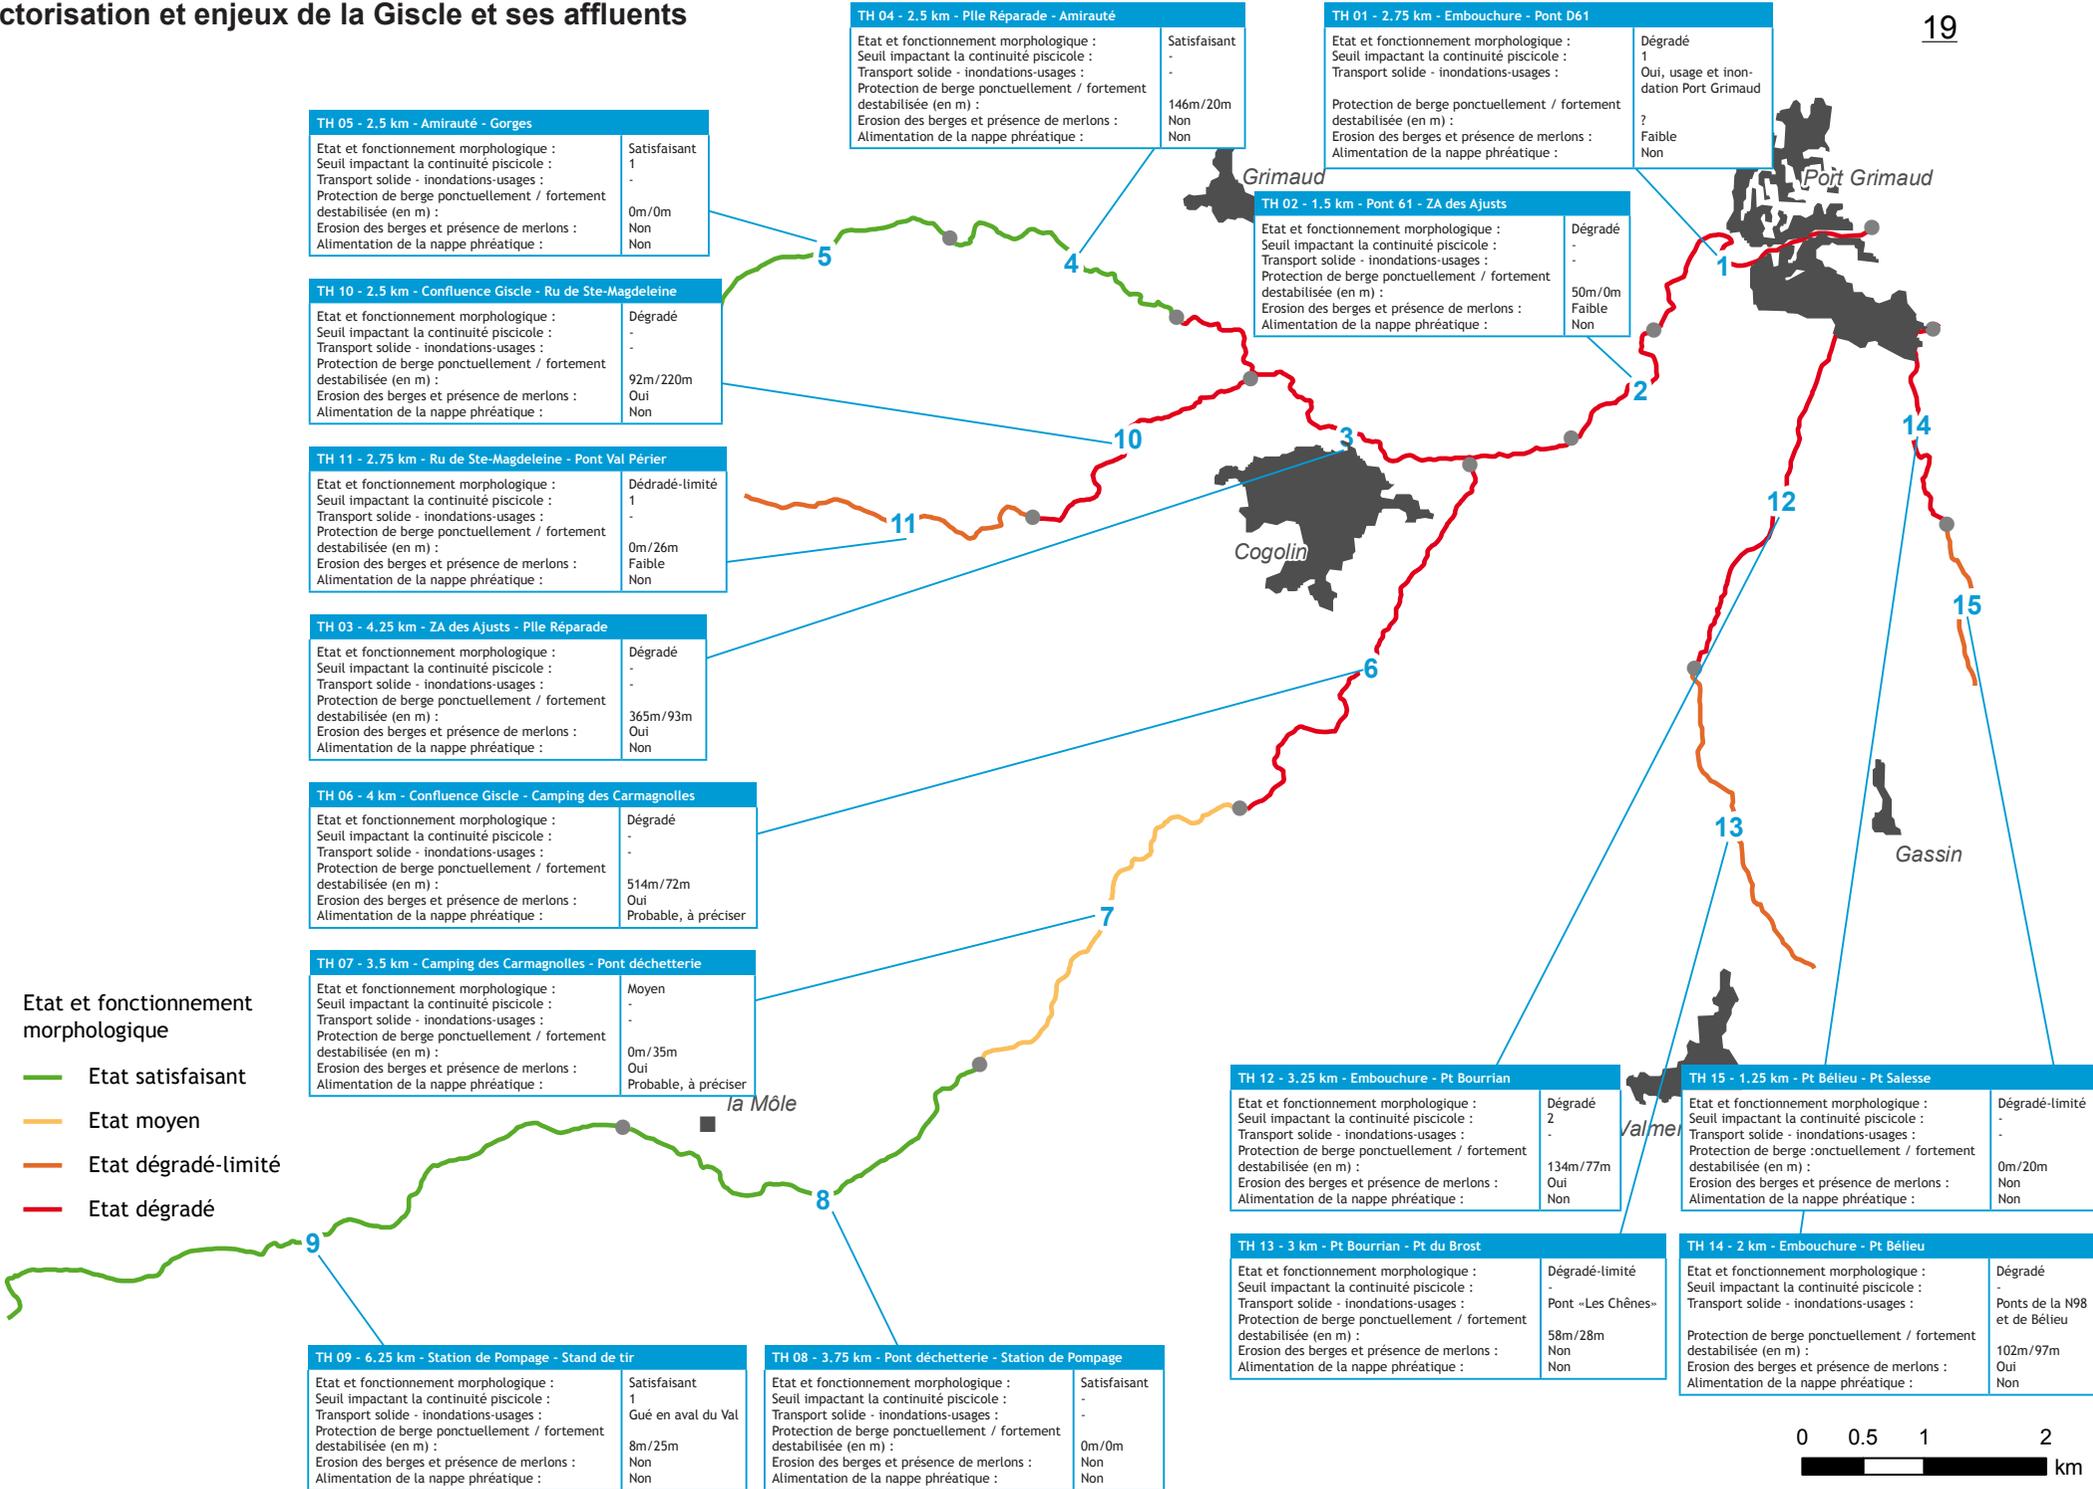
Sectorisation et enjeux de la Giscle et ses affluents

TH 05 - 2.5 km - Amirauté - Gorges

Etat et fonctionnement morphologique :	Satisfaisant
Seuil impactant la continuité piscicole :	1
Transport solide - inondations-usages :	-
Protection de berge ponctuellement / fortement destabilisée (en m) :	0m/0m
Erosion des berges et présence de merlons :	Non
Alimentation de la nappe phréatique :	Non

TH 04 - 2.5 km - Pile Réparade - Amirauté

Etat et fonctionnement morphologique :	Satisfaisant
Seuil impactant la continuité piscicole :	-
Transport solide - inondations-usages :	-
Protection de berge ponctuellement / fortement destabilisée (en m) :	146m/20m
Erosion des berges et présence de merlons :	Non
Alimentation de la nappe phréatique :	Non

TH 01 - 2.75 km - Embouchure - Pont D61

Etat et fonctionnement morphologique :	Dégradé
Seuil impactant la continuité piscicole :	1
Transport solide - inondations-usages :	Oui, usage et inondation Port Grimaud
Protection de berge ponctuellement / fortement destabilisée (en m) :	?
Erosion des berges et présence de merlons :	Faible
Alimentation de la nappe phréatique :	Non

TH 10 - 2.5 km - Confluence Giscle - Ru de Ste-Magdeleine

Etat et fonctionnement morphologique :	Dégradé
Seuil impactant la continuité piscicole :	-
Transport solide - inondations-usages :	-
Protection de berge ponctuellement / fortement destabilisée (en m) :	92m/220m
Erosion des berges et présence de merlons :	Oui
Alimentation de la nappe phréatique :	Non

TH 02 - 1.5 km - Pont 61 - ZA des Ajusts

Etat et fonctionnement morphologique :	Dégradé
Seuil impactant la continuité piscicole :	-
Transport solide - inondations-usages :	-
Protection de berge ponctuellement / fortement destabilisée (en m) :	50m/0m
Erosion des berges et présence de merlons :	Faible
Alimentation de la nappe phréatique :	Non

TH 11 - 2.75 km - Ru de Ste-Magdeleine - Pont Val Périer

Etat et fonctionnement morphologique :	Dégradé-limité
Seuil impactant la continuité piscicole :	1
Transport solide - inondations-usages :	-
Protection de berge ponctuellement / fortement destabilisée (en m) :	0m/26m
Erosion des berges et présence de merlons :	Faible
Alimentation de la nappe phréatique :	Non

TH 03 - 4.25 km - ZA des Ajusts - Pile Réparade

Etat et fonctionnement morphologique :	Dégradé
Seuil impactant la continuité piscicole :	-
Transport solide - inondations-usages :	-
Protection de berge ponctuellement / fortement destabilisée (en m) :	365m/93m
Erosion des berges et présence de merlons :	Oui
Alimentation de la nappe phréatique :	Non

TH 06 - 4 km - Confluence Giscle - Camping des Carmagnolles

Etat et fonctionnement morphologique :	Dégradé
Seuil impactant la continuité piscicole :	-
Transport solide - inondations-usages :	-
Protection de berge ponctuellement / fortement destabilisée (en m) :	514m/72m
Erosion des berges et présence de merlons :	Oui
Alimentation de la nappe phréatique :	Probable, à préciser

TH 07 - 3.5 km - Camping des Carmagnolles - Pont déchetterie

Etat et fonctionnement morphologique :	Moyen
Seuil impactant la continuité piscicole :	-
Transport solide - inondations-usages :	-
Protection de berge ponctuellement / fortement destabilisée (en m) :	0m/35m
Erosion des berges et présence de merlons :	Oui
Alimentation de la nappe phréatique :	Probable, à préciser

TH 09 - 6.25 km - Station de Pompage - Stand de tir

Etat et fonctionnement morphologique :	Satisfaisant
Seuil impactant la continuité piscicole :	1
Transport solide - inondations-usages :	Gué en aval du Val
Protection de berge ponctuellement / fortement destabilisée (en m) :	8m/25m
Erosion des berges et présence de merlons :	Non
Alimentation de la nappe phréatique :	Non

TH 08 - 3.75 km - Pont déchetterie - Station de Pompage

Etat et fonctionnement morphologique :	Satisfaisant
Seuil impactant la continuité piscicole :	-
Transport solide - inondations-usages :	-
Protection de berge ponctuellement / fortement destabilisée (en m) :	0m/0m
Erosion des berges et présence de merlons :	Non
Alimentation de la nappe phréatique :	Non

TH 12 - 3.25 km - Embouchure - Pt Bourrian

Etat et fonctionnement morphologique :	Dégradé
Seuil impactant la continuité piscicole :	2
Transport solide - inondations-usages :	-
Protection de berge ponctuellement / fortement destabilisée (en m) :	134m/77m
Erosion des berges et présence de merlons :	Oui
Alimentation de la nappe phréatique :	Non

TH 15 - 1.25 km - Pt Bélieu - Pt Salesses

Etat et fonctionnement morphologique :	Dégradé-limité
Seuil impactant la continuité piscicole :	-
Transport solide - inondations-usages :	-
Protection de berge ponctuellement / fortement destabilisée (en m) :	0m/20m
Erosion des berges et présence de merlons :	Non
Alimentation de la nappe phréatique :	Non

TH 13 - 3 km - Pt Bourrian - Pt du Brost

Etat et fonctionnement morphologique :	Dégradé-limité
Seuil impactant la continuité piscicole :	-
Transport solide - inondations-usages :	Pont «Les Chênes»
Protection de berge ponctuellement / fortement destabilisée (en m) :	58m/28m
Erosion des berges et présence de merlons :	Non
Alimentation de la nappe phréatique :	Non

TH 14 - 2 km - Embouchure - Pt Bélieu

Etat et fonctionnement morphologique :	Dégradé
Seuil impactant la continuité piscicole :	-
Transport solide - inondations-usages :	Ponts de la N98 et de Bélieu
Protection de berge ponctuellement / fortement destabilisée (en m) :	102m/97m
Erosion des berges et présence de merlons :	Oui
Alimentation de la nappe phréatique :	Non
